Report Visita in Cantiere del 18 febbraio 2026

In data 18.02.2026 dalle ore 10.00 è stata effettuata visita presso il cantiere del progetto “Piattaforma Europa”, per le funzioni dell’Osservatorio Ambientale del Porto di Livorno, istituito conseguentemente al procedimento di V.I.A. del suddetto progetto.

Il sopralluogo ha avuto lo scopo di verificare lo stato di avanzamento dei lavori e delle attività “ante-operam” attinenti all’esecuzione della fase WBS3.

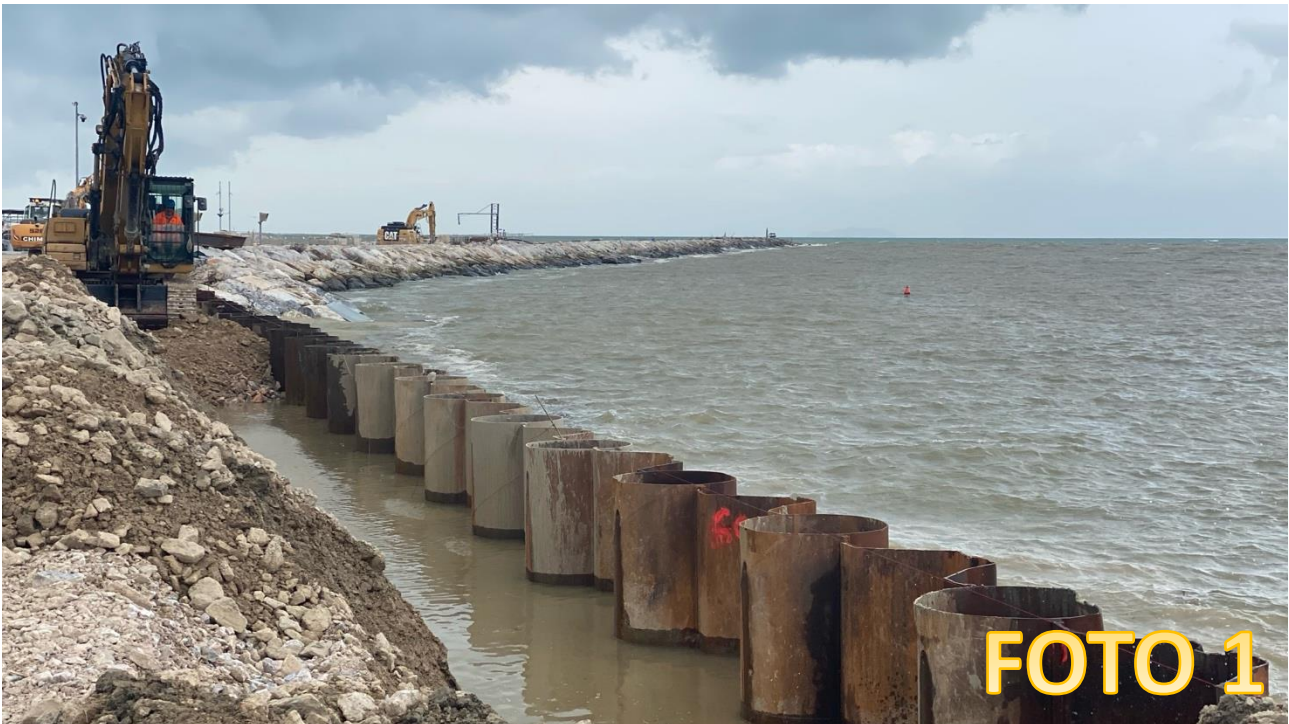
Nel corso del sopralluogo, durante l’accesso all’area di intervento, sono stati riscontrati lavori di rifacimento e consolidamento della sponda in sinistra idraulica, in corrispondenza della foce dello Scolmatore.

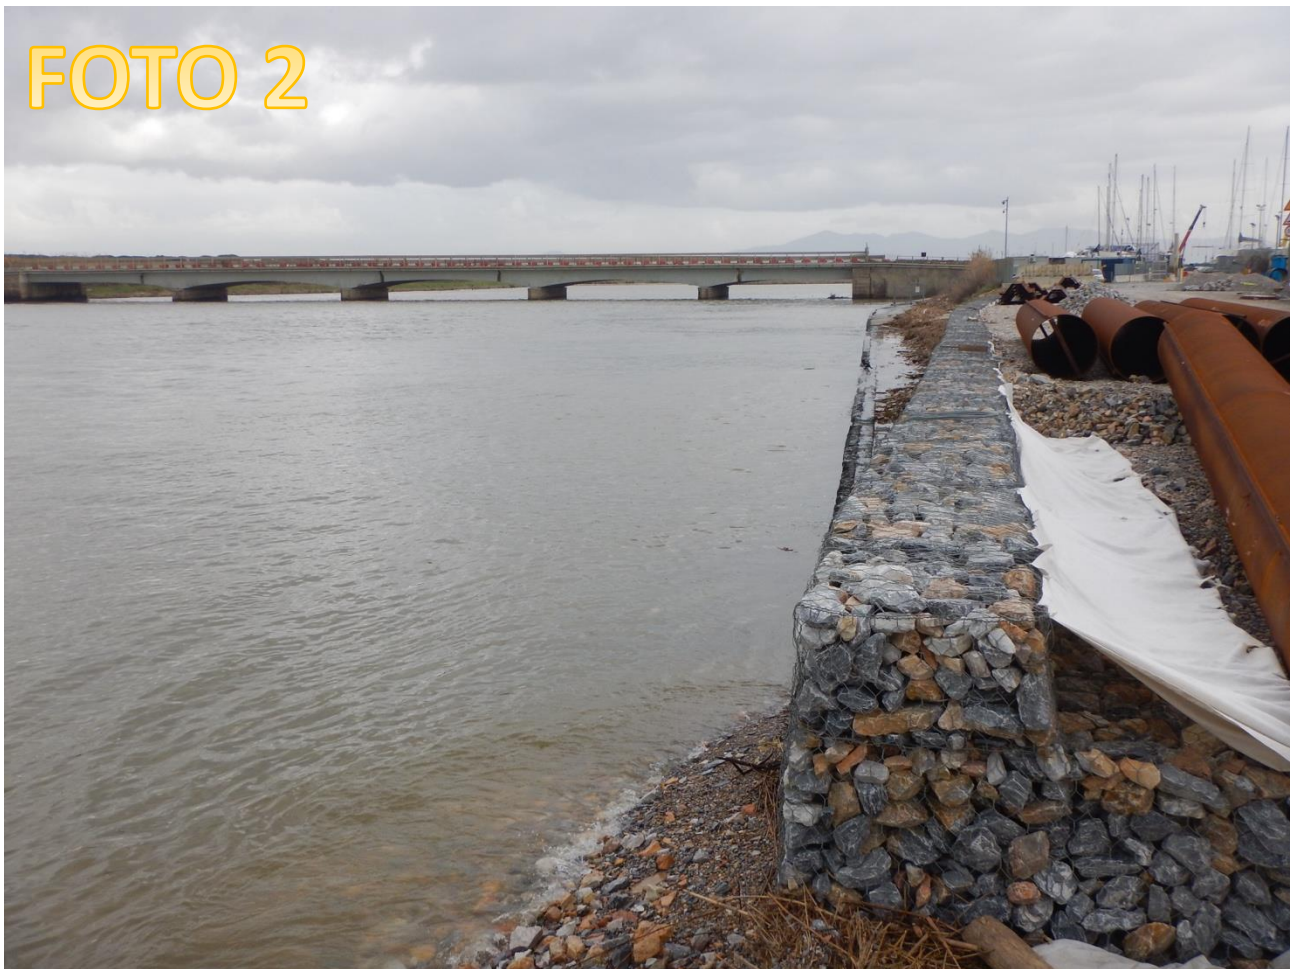
L’intervento visionato risulta costituito da:

- palancole metalliche infisse, con funzione di contenimento e stabilizzazione della sponda, atte a garantire la tenuta idraulica e la resistenza alle sollecitazioni derivanti dal moto ondoso e dalle variazioni del livello idrico;
- massi ciclopici posizionati a protezione del piede dell’opera, con funzione di dissipazione dell’energia e prevenzione dei fenomeni di scalzamento ed erosione localizzata;

- gabbioni metallici riempiti in pietrame, impiegati esclusivamente quale elemento di raccordo geometrico e funzionale tra la banchina esistente dello scolmatore e la nuova palancolatura.

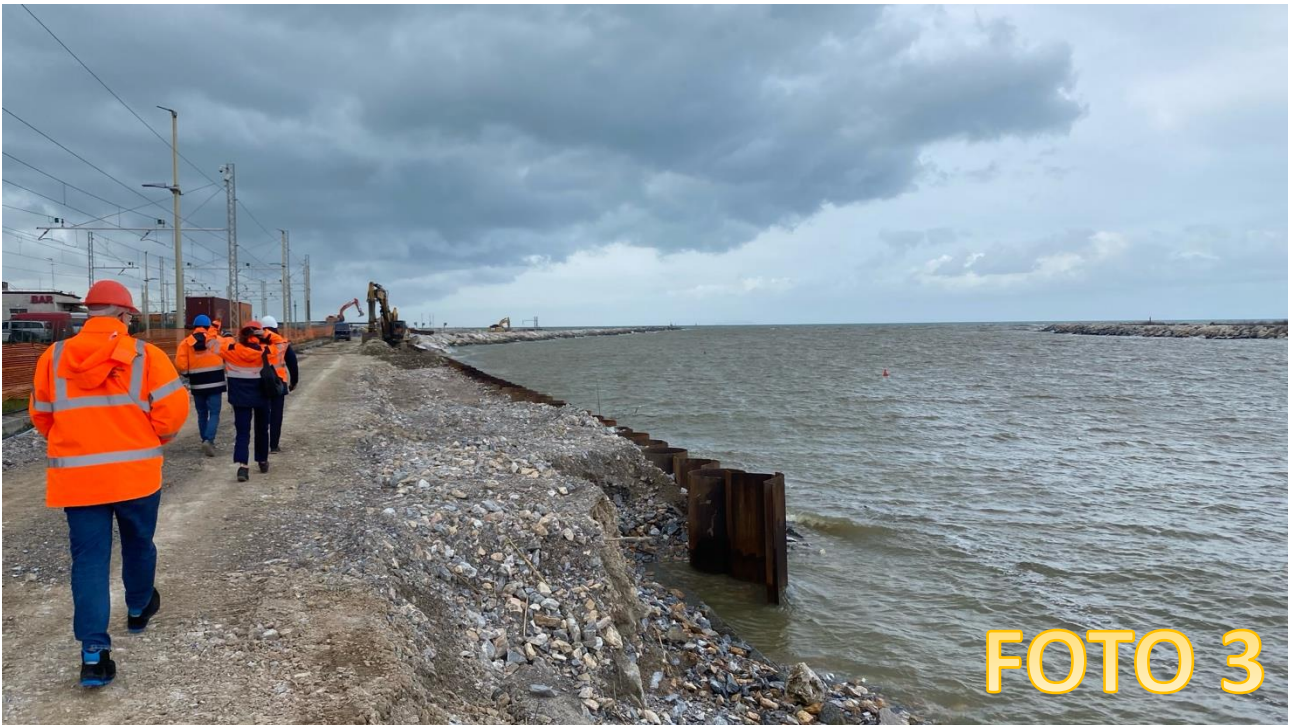
In relazione all' uso dei gabbioni metallici contenenti materiale inerte, è stato chiarito che non assolvono a funzione strutturale primaria di sostegno della sponda, demandata alla palancolatura, bensì svolgono una funzione accessoria di:

- regolarizzazione del piano di transizione tra opere esistenti e nuove strutture;
- distribuzione dei carichi superficiali;
- protezione locale contro fenomeni erosivi e dilavamento in corrispondenza del giunto tra le diverse opere.

L'adozione del gabbione risponde pertanto a esigenze di raccordo costruttivo e di mitigazione dei dislivelli, garantendo continuità morfologica e funzionale tra la banchina dello scolmatore e l'opera di contenimento verticale.

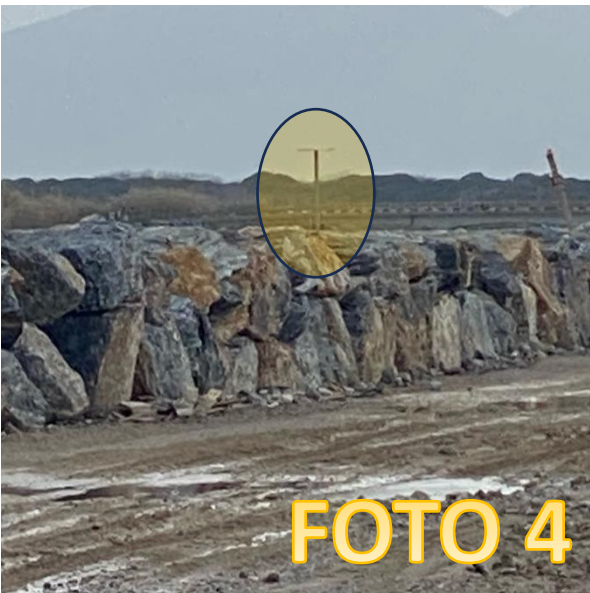
Il sopralluogo è proseguito con la visita lungo il rilevato che forma il primo braccio a mare della vasca WBS3, dove si è osservato l'avanzamento lineare verso mare, risultando realizzati 770 metri e con circa ancora 70 metri da completare, per cui i referenti hanno confermato essere completata per circa il 90% della sua lunghezza e che, come da progetto, completato questo primo braccio seguirà la realizzazione del secondo tratto che devia lato porto circa ortogonale al primo.

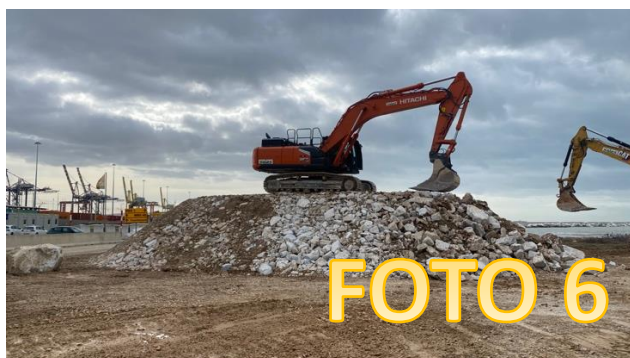
i referenti hanno chiarito che l'attuale piano di calpestio/transito è posto a circa +1,50m sul livello medio mare, mentre il definitivo piano di banchina si attesterà, ad intervento concluso, a circa +4,50m s.l.m.m.

Dalle due immagini seguenti è possibile rilevare visivamente le suddette diverse quote; in particolare nella Foto 6, dove attestato l'escavatore, risulta di fatto corrispondente alla quota finale della banchina e nella foto 7 l'attuale quota fuori acqua del pennello della WBS3.

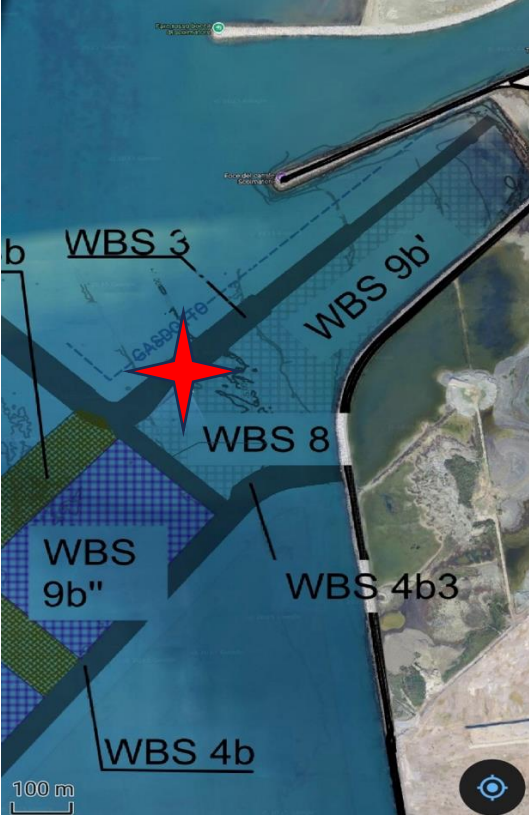
Si allega di seguito immagine aerea su cui è riportato il progetto ed in cui è indicata la posizione in cui si è concluso il sopralluogo presso la WBS3 corrispondente circa al termine attuale del primo pennello.
