Report Visita in Cantiere del 18 febbraio 2026

In data 18.02.2026 dalle ore 10.00 è stata effettuata visita presso il cantiere del progetto “Piattaforma Europa”, per le funzioni dell’Osservatorio Ambientale del Porto di Livorno, istituito conseguentemente al procedimento di V.I.A. del suddetto progetto.

Il sopralluogo ha avuto lo scopo di verificare lo stato di avanzamento dei lavori e delle attività “ante-operam” attinenti all’esecuzione della fase WBS3.

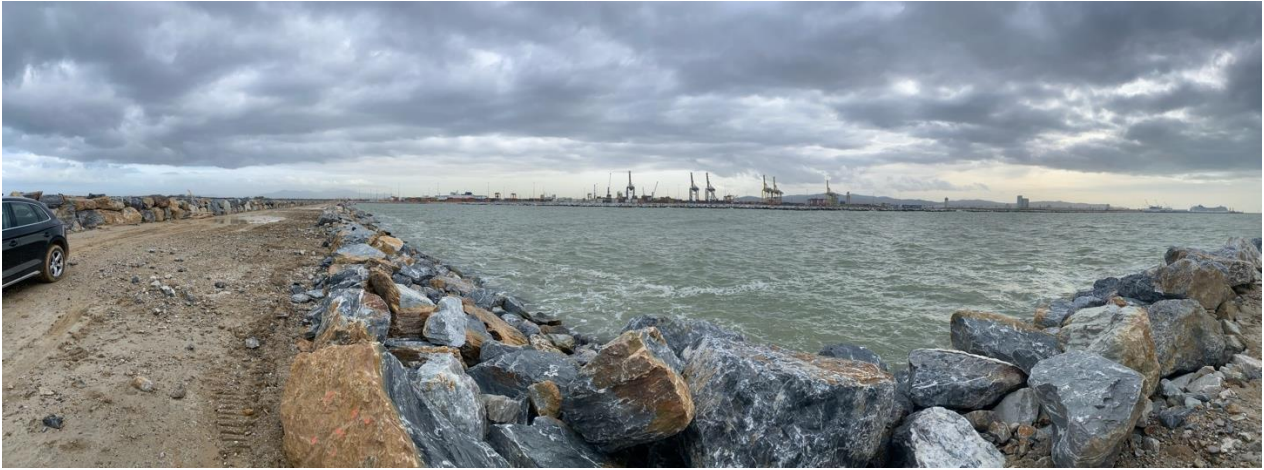
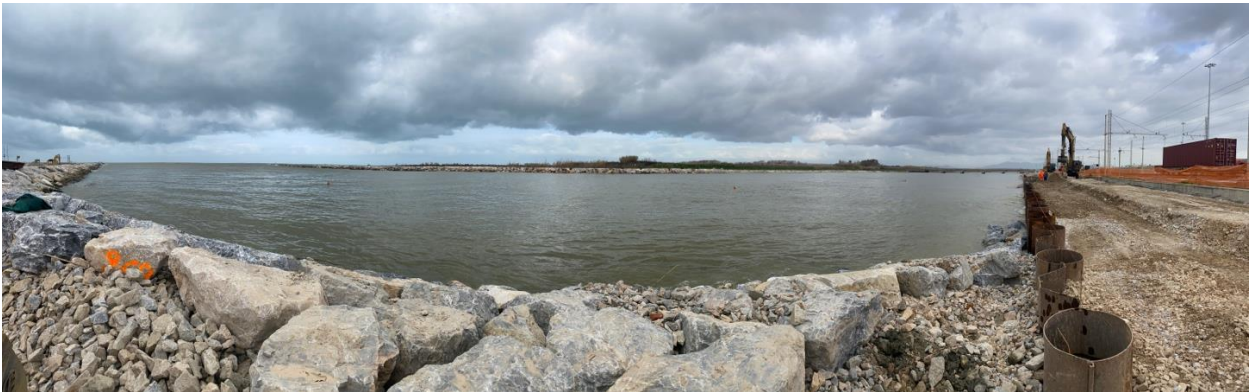
Il Direttore dei Lavori ha inoltre riferito che, nell' ultimo mese, le lavorazioni hanno registrato un limitato avanzamento in conseguenza delle avverse condizioni meteomarine, le quali hanno soprattutto impedito l'operatività da mare tramite pontone necessaria per l'avanzamento della WBS3.

Le attività svolte in questo periodo si sono pertanto circoscritte a lavorazioni accessorie e di rifinitura.
